Hochwasserschäden an Fenstern, Türen und Verglasungen

Schadensbilder und Sanierungsansätze

ifz info FE-15/1 "Hochwasserschäden an Fenstern, Türen und Verglasungen"

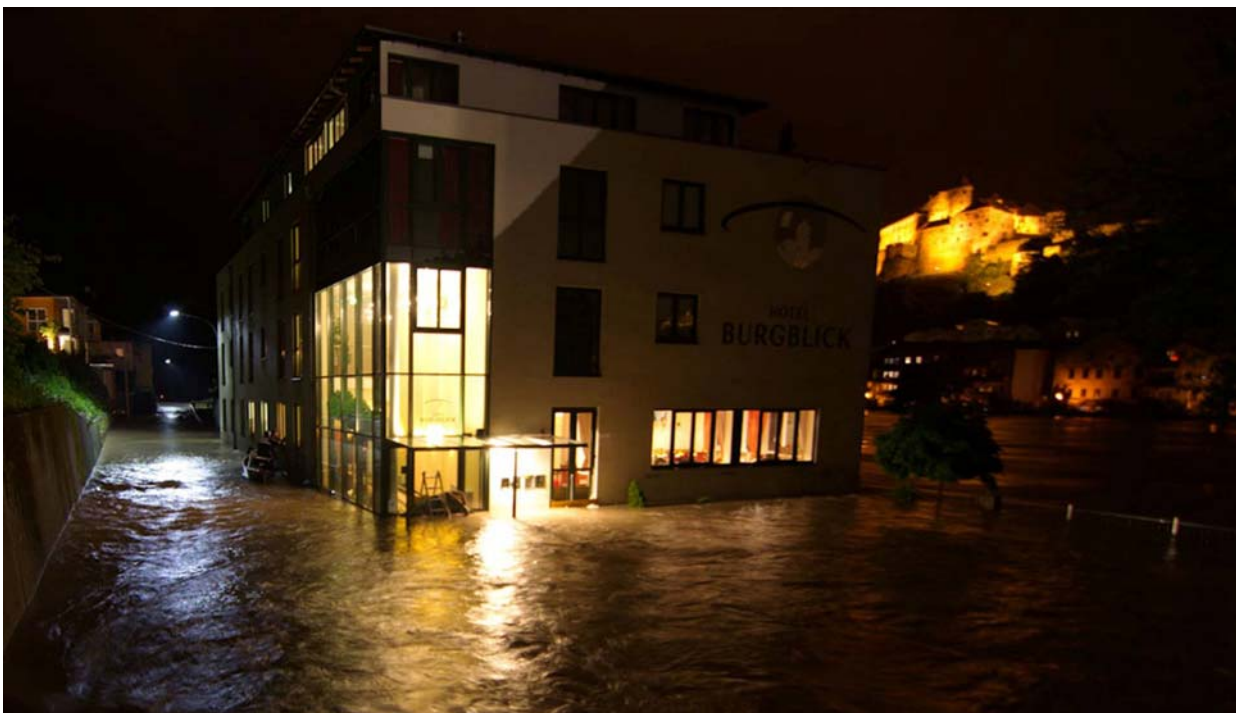
Bild 1

Außenwandbauteile wie Fenster, Türen, Verglasungen etc. sind selbstverständlich von den Belastungen bei einer derartigen Katastrophe direkt betroffen (Bild 1). Nach dem Rückgang der Fluten stellt sich die Frage, wie mit den beschädig-

Junihochwasser 2013: Die Salzach überflutet Hotelgebäude mit Eingangsfassade (Quelle: Altstadt Hotel Burghausen; Mitterer)

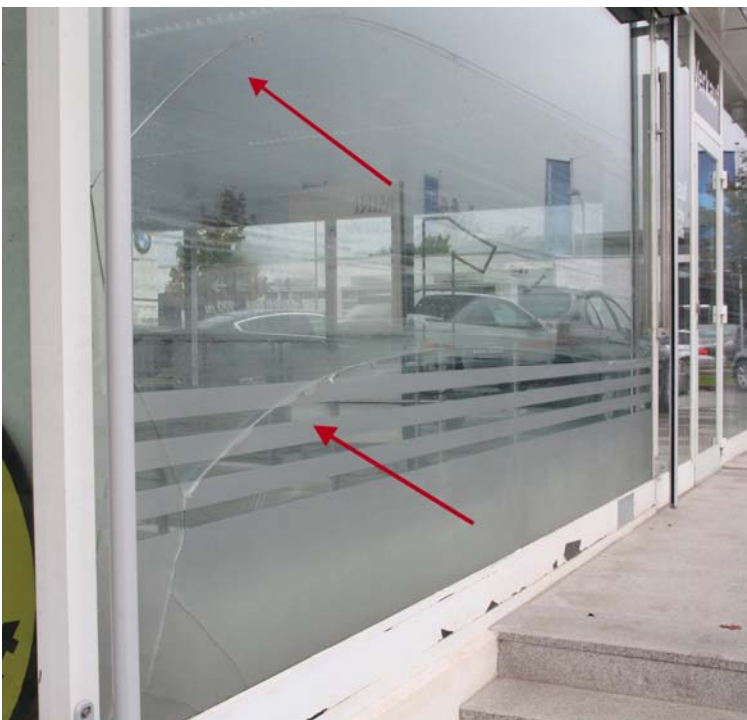
Bild 2

Das Mehrscheiben-Isolierglas wird zunächst direkt durch den Wasserdruck belastet. Bei zu hohem Wasserdruck kann es in Abhängigkeit von der Scheibendicke, Kantenqualität, Vorspannung (ESG) zum Versagen der Glasscheibe kommen und es tritt ein mehr oder weniger bogenförmiger Bruch auf (Bild 2).

Gebrochene Schaufensterscheibe nach Hochwasserereignis; typisch ist die bogenförmige Ausprägung des Hauptbruchs, wie auch in der Skizze dargestellt

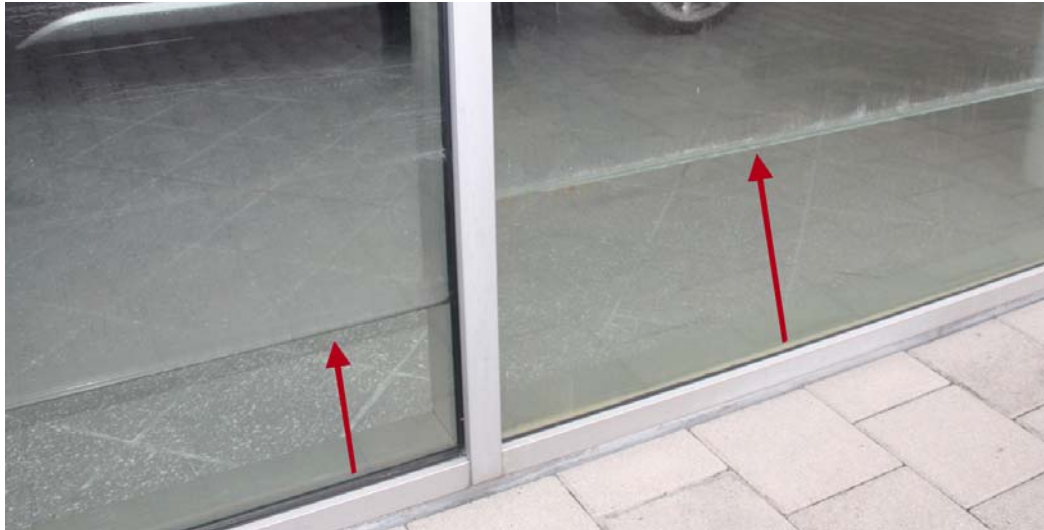
Bild 3

Ein weiterer häufiger Schaden ist das Versagen des Randverbunds während der Flut. Die Glasscheiben werden durch die rasch auftretende Druckbelastung durch das Wasser zum Scheibenzwischenraum hin verformt. Dabei nimmt die mechanische Belastung auf den Randverbund zu und häufig dringt das Wasser auch in den Scheibenzwischenraum ein. Nach dem Ausgleich des Wasserstands und somit der Abnahme der Scheibendurchbiegungen kann sich der Randverbund zurückstellen und ist häufig wieder dicht – allerdings bleibt das eingedrungene Wasser dann im Scheibenzwischenraum (SZR) (Bild 3) zurück und tritt nur langsam wieder aus. Auch wenn nach dem Rückgang des Wassers keine

Scheiben mit Wasser im Scheibenzwischenraum; die Aufnahme entstand ca. 3 Monate nach dem Hochwasser

sichtbaren Schäden am Isolierglas zu erkennen sind, können durch die „Wasserlagerung“ und die Auffeuchtung des Randverbands sowie die beschriebenen Verformungen irreversible Langzeitschäden entstanden sein, die erst nach Monaten oder Jahren sichtbar werden.

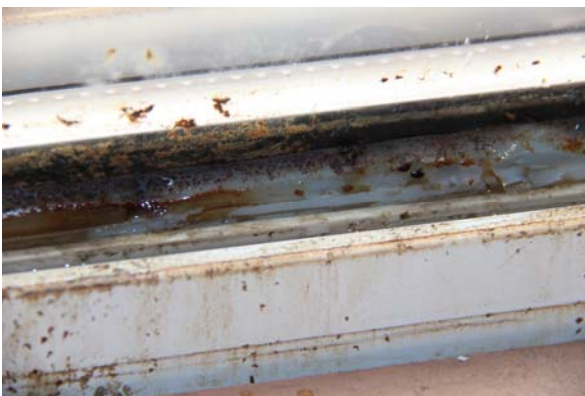
Bild 4
Blick in den mit Dichtstoff ausgefüllten Glasfalz eines Kunststofffensters: kleinere Fehlstellen wie Lunker ermöglichten den Eintritt von Wasser und Schmutz. Nasse Stellen in den Hohlräumen ca. 6 Wochen nach dem Hochwasserereignis

Die Glasfälze sind dagegen über die Demontage der Glashalteleisten oder Pressleisten erreichbar und der über die Dampfdruckausgleichsöffnungen eingedrungene Schmutz lässt sich bei dem ohnehin meist erforderlichen Glasaustausch entfernen.

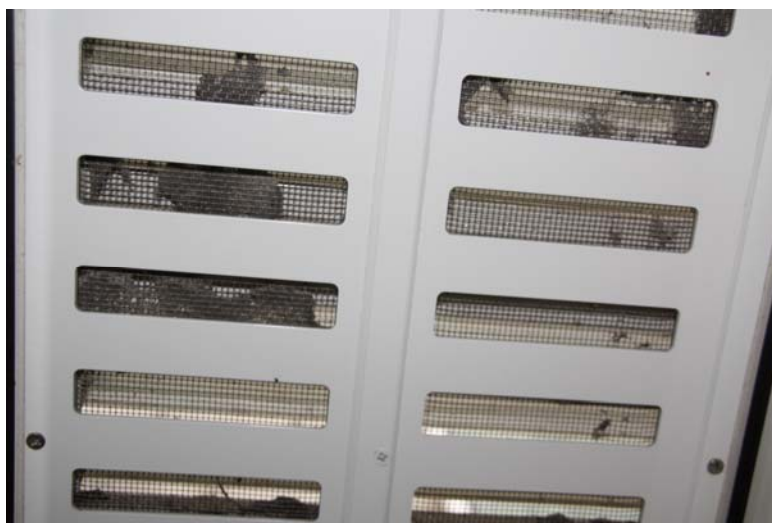
Bild 6 Durch Hochwasser eingetragener Schmutz in einem einfachen Fensterlüftungsgerät

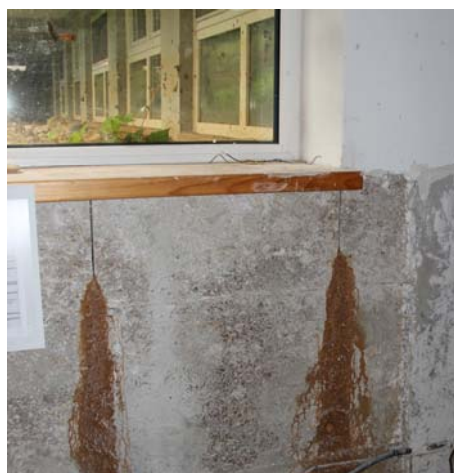
Bild 8
Weitgehend dichtes Souterrainfenster, Eintritt von Wasser und Schmutz im Brüstungsbereich durch undichte Baukörperanschlüsse an den Stoßfugen der raumseitig angebrachten Holzwoleleichtbauplatten

- Lang anhaltende Durchfeuchtungen von Dämmstoffen wie Mineralwolle, Wandwerkstoffen, Hohlräumen (Bild 8),
- Eintrag von Schmutz und Schadstoffen in die Hohlräume,
- Korrosion an Befestigungsmitteln und der Unterkonstruktion,
- Beschädigung von Abdichtungen,
- Geruchsbildung und langandauerndes Abfließen von Wasser aus dem Wandbereich.

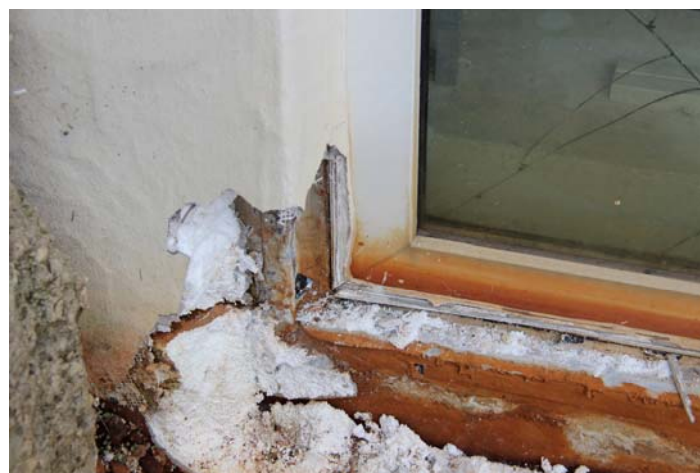
Bild 9
Souterrainfenster, bei dem eine Anstauung von ca. 30 cm Wasserhöhe stattgefunden hat. Während die Fensterkonstruktion in diesem Fall kaum einen Wasserdurchtritt zugelassen hat, ist über den Baukörperanschluss eine erhebliche Menge an Wasser eingedrungen

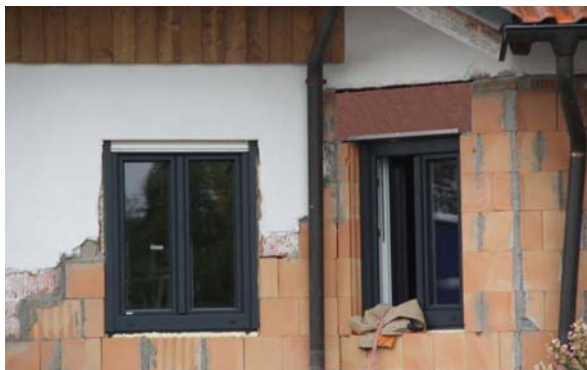
Bild 12

Sanierung eines hochwassergeschädigten Gebäudes:
Teil-Neuerstellung der Wände im Umfeld der Fenster
aufgrund von Heizöleintrag in die Hochlochziegel

Die meist sehr schwerwiegenden Schäden an Wänden und Anschlüssen führen zu tiefgreifenden Sanierungen und Überarbeitungen (Bild 10) der Außenwand. Meist geschehen diese Arbeiten unter hohem Zeitdruck und es wird häufig improvisiert, um das Gebäude schnell wieder bewohnbar zu machen, was nachvollziehbar ist. Dadurch häufen sich fachliche Fehler, die bei der späteren Nutzung zu Mängeln und Schäden führen.
