Hochwasserschäden an Fenstern, Türen und Verglasungen

Schadensbilder und Sanierungsansätze

ifz info FE-15/1 "Hochwasserschäden an Fenstern, Türen und Verglasungen"

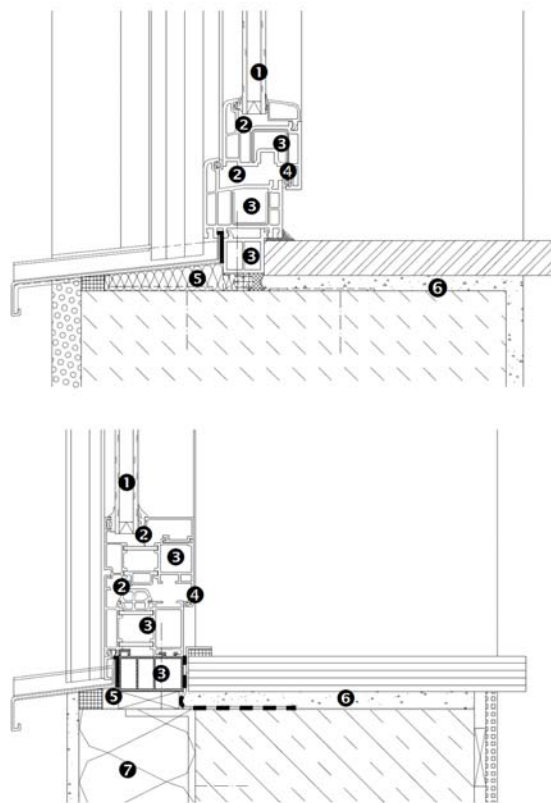
Bild 5 Übersicht über verschiedene Problembereiche bei Kunststoff- und Aluminiumfenstern; jeweils in einer exemplarischen Einbausituation

Das Profilmaterial von Kunststoff- und Metallfenstern wird zwar als feuchteunempfindlich eingestuft; bei beiden Fenstertypen gibt es aber eine Vielzahl von Hohlräumen; beispielsweise Profilkammern, Glasfälze, der Falz zwischen Flügel und Blendrahmen. Diese Hohlräume und Vorkammern sind nach außen geöffnet, um anfallende Feuchtigkeit durch Schlagregeneinwirkungen oder Tauwasserbildung nach außen abzuführen. Bei anstauendem Wasser werden diese Hohlräume sofort geflutet.

gel- und Blendrahmen oder an anderen Konstruktionsfugen lässt sich anstehendes Wasser nicht verlässlich zurückhalten. Lediglich vollflächige Klebungen, richtig konstruierte und dimensionierte Dichtstoffugen oder Schweißverbindungen können als wasserdicht angesehen werden. Bereits kleine Fehlstellen können aber zur Undichtigkeit führen und sind als problematisch (Bild 5) anzusehen. Dichtprofile besitzen häufig selbst Hohlkammern, die in den Eckbereichen nicht geschlossen sein müssen und bauartbedingt auch eine Vielzahl an schmalen Einschnitten zwischen den Dichtlippen aufweisen. Die Profile sind meist in Nuten eingesteckt, die einen weiteren Hohlraum bilden. Wasser und eingeschwemmter Schmutz sind also auch an oder in den Dichtungen vorzufinden. Bei einer Reinigung sind die Dichtprofile zu entfernen und die Nuten und das Dichtprofil selbst zu spülen.

Auch Schrauben, Verbindungselemente, Stahlverstärkungen usw. in den Konstruktionen sind mögliche Schwachstellen für einen Wassereintritt und können durch chemische Reaktionen zu Korrosion und Materialbeschädigungen führen. Die Schäden reichen dabei von optischen Veränderungen der Oberfläche bis hin zu schwerwiegenden Zersetzungen der Materialien und Funktionseinschränkungen.

Auch die Beschläge besitzen als Funktionsteile eine Vielzahl von Fugen und Kontaktstellen, bei denen die Einwirkung von Schmutz und Feuchtigkeit rasch zu Einschränkungen führt. Schmiermittel werden von den bewegten Teilen abgewaschen und es besteht die Gefahr von Korrosion an diesen Metallteilen. Da Beschläge wesentlich zur aktiven und passiven Sicherheit beitragen, muss auf deren Instandsetzung besonderes Augenmerk gerichtet werden. Der Austausch von Beschlagteilen ist deshalb durchaus sinnvoll. Sind elektrische Komponenten am Fenster verbaut, steht üblicherweise auch deren vollständiger Austausch an. Lüftungseinrichtungen (Bild 6) können je nach Komplexität gereinigt werden. Da diese Komponenten der Frischluftzufuhr dienen, ist hier eine hygienisch einwandfreie Reinigung besonders wichtig.

Legende	
Bereich	Betroffene Details
1 Mehrscheiben-Isolierglas	Scheibenzwischenraum, Randverbund, Verbundgläser
2 Zugängige Profilhohlräume	Glasfalz, Flügelfalz – Dichtprofile, Dichtprofilnut, Beschlagnut, Entwässerungsöffnungen,
3 Unzugängige Profilhohlräume	Vorkammern, Hauptkammer und raumseitige Kammern von Flügel und Blendrahmen und Hilfsprofilen
4 Beschlag	Beschlagteile für Verriegelung, Bänder, Zusatzbauteile
5 Hohlräume im Anschluss	Räume zwischen Wand und Profile, Fensterbänke: Befestigungsmittel, Dicht- und Dämmstoffe
6 Hohlräume im Außenwandbereich	z. B. nicht vollständig untermörtelte Fensterbank, Hochlochziegel u.ä.: alle vorhandenen Werkstoffe und Baueile
7 Dämmzone im Außenwandbereich	z. B. WDVS, Luftschichten u.ä.: alle vorhandenen Werkstoffe und Baueile

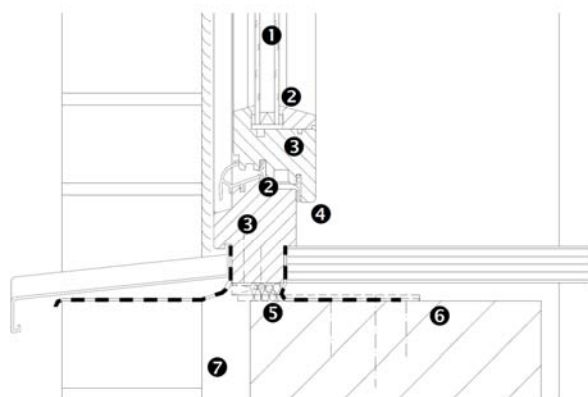
Bild 7 Übersicht der verschiedenen Problembereiche beim Holzfenster in einer exemplarischen Einbausituation

Die Ausführungen zu Metall- und Kunststoffprofilen unter Abschnitt 4.1.1 gelten sinngemäß auch für Holzkonstruktionen. Holzoberflächen im Fensterbau werden durch Oberflächenbeschichtungen vor einer Feuchteeinwirkung und vor unmittelbarer Aufwechtlung geschützt. Bei kurzzeitiger Beregnung und Feuchteeinwirkung ist diese Schutzfunktion bei intaktem Beschichtungsfilm gegeben. Durch unvermeidbare Kapillarlugen, nicht geschlossener Beschichtungsfilme an Hirnholzflächen usw. kommt es bei länger anstauendem Wasser aber zur erheblichen Aufwechtlung des Holzes. Durch diese Holzfeuchteerhöhung wird das natürliche Quellen des Holzes zur Belastung für die Konstruktion. So bilden sich Versätze an den Verbindungen und Fugen, die auch nach dem Rücktrocknen nicht mehr zu beseitigen sind. Offene Konstruktionslugen, verzogene Rahmentteile, Abrisse bei Dichtstofflugen usw. sind die zu beobachtenden Schadensbilder.

Wirkt die Feuchtigkeit über den Zeitraum der Überflutung hinaus, können weitergehende Schäden am Holz die Folge sein. Feuchtigkeitsansammlungen im Profil, z. B. in Glasfalten oder in der Anschlussfuge in Verbindung mit organischen Schmutzansammlungen, bieten eine günstige Voraussetzung für den Wuchs von holzschädigenden Pilzen mit Verfärbungen der Holzoberflächen bis hin zur Zerstörung des Holzgefüges. Eine schnelle, aber schonende Rücktrocknung der Profile, Profilhohlräume und angrenzenden Bereiche kann dem entgegenwirken. Dazu kann die vorübergehende Entfernung der Oberflächenbeschichtung sinnvoll sein. Schwierig gestaltet sich auch die Sanierung von Holz-Unterkonstruktionen. Diese sind meist schwer oder gar nicht zugänglich und reagieren besonders kritisch bezüglich der Bildung von holzzerstörenden bis hin zur Ausbildung von noch gefährlicheren Pilzen wie den Hausschwamm.

Legende	
Bereich	Betroffene Details
① Mehrscheiben-Isolierglas	Scheibenzwischenraum, Randverbund, Verbundgläser
② Zugängige Profilhohlräume	Glasfalz, Flügelfalz – Dichtprofile, Dichtprofilnut, Klemmnut der Wetterschutzschiene, Beschlagnut, Dampfdruckausgleichsöffnungen
③ Holzprofile	Blend- und Flügelrahmen, Glashalteleisten, Zusatzleisten, Unterkonstruktionen, Rahmenverbindungen
④ Beschlag	Beschlagteile für Verriegelung, Bänder, Zusatzbauteile
⑤ Hohlräume im Anschluss	Räume zwischen Wand und Profile, Fensterbänke, Befestigungs-, Dämm- und Dichtsysteme
⑥ Hohlräume im Außenwandbereich	z. B. nicht vollständig untermörtelte Fensterbank, Hochlochziegel u. Ä.
⑦ Luftschicht im Außenwandbereich	Hinterlüftung Vorsatzmauerwerk u. Ä.

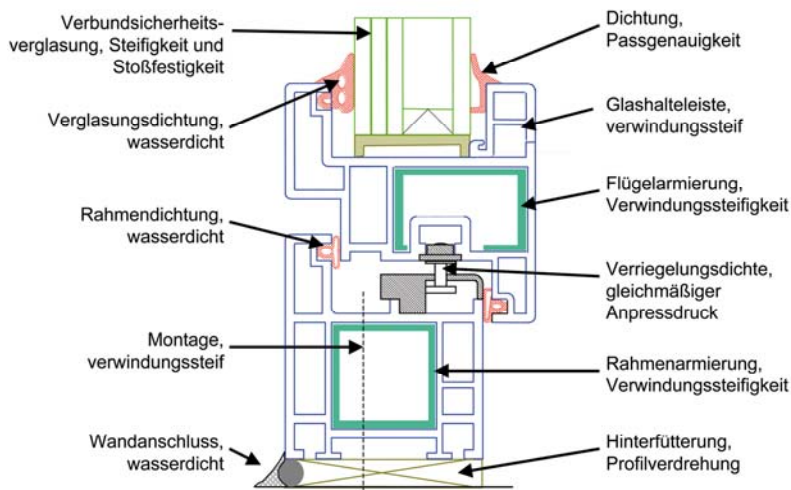
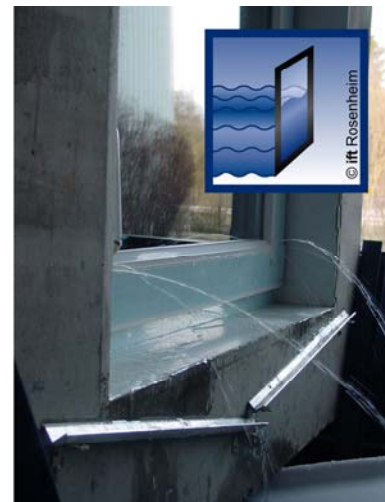
Bild 10 Prinzipskizze und Prüfung eines hochwasserhemmenden Fensters

Hochwasserbeständige Fenster werden nach **ift-Richtlinie FE-07/1** „Hochwasserbeständige Fenster und Türen – Anforderungen, Prüfung, Klassifizierung“ geprüft und sind Spezialkonstruktionen, die einen breiten Einsatz in der Architektur üblicherweise nicht zulassen. Diese Fensterkonstruktionen eignen sich für Bereiche wie Kellerschächte oder Souterrain-Anwendungen.
